Vaakarakoilu Länsi-Metron linjauksen alueella Salmisaaresta Matinkylään

Tekijät Mari Tuusjärvi		Raportin laji Arkistoraportti	
		Toimeksiantaja Geologian tutkimuskeskus	
Raportin nimi Vaakarakoilu Länsi-Metron linjauksen alueella Salmisaaresta Matinkylään			
Tiivistelmä Länsi-Metron linjauksen alueella esiintyvää vaakarakoilua tutkittiin kesällä 2007 Geologian tutkimuskeskuksen toimesta. Vaakaraoksi katsottiin alle 25 asteen kulmassa kallistuvat rakopinnat. Rakoilun tarkastelu aloitettiin linjauksen itäpäästä Salmisaaresta ja edettiin linjausta mukailien Matinkylään asti. Linjauksen alueella vaakarakoilun luonne vaihtelee siten, että linjauksen itäpäässä Salmisaaresta vaakarakoilu on tiheää ja systemaattista, kun taas Lauttasaaresta se on lähes olematonta. Tapiolassa rakoilu vaihtelee graniitin harvasta gneissin melko tiheään ja on linjan länsipäässä Matinkylässä jokseenkin systemaattista, pääasiassa metrin välein esiintyvää rakoilua. Rakotiheys näyttää riippuvan kivilajista siten, että intermediäärisissä gneisseissä rakoilu on pääasiassa melko tiheää ja systemaattista kun taas graniiteissa harvempaa ja hajanaisempaa. Graniiteissa on kuitenkin usein nähtävissä myös systemaattinen,

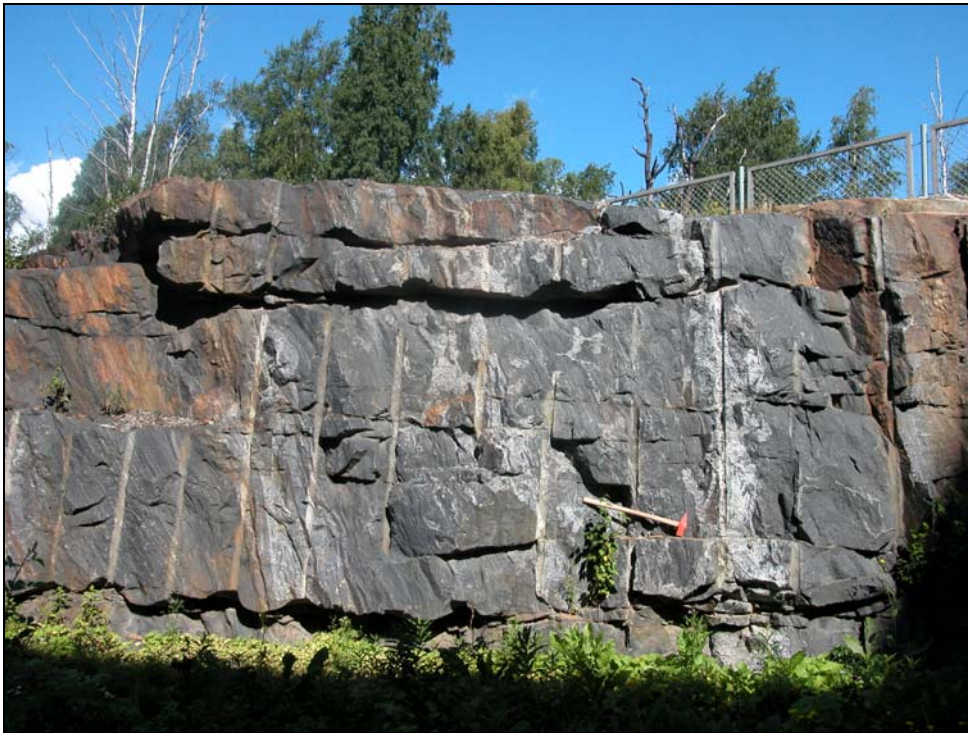
Salmisaaren alueelta tehtiin yksi havainto Salmisaarenkadun ja Länsiväylän länteen vievän rampin risteyksestä (METU-2007-5). Kyseinen paljastuma on tieleikkaus, jonka kivilajina on poimuttunut migmatiittinen killegneissi, jota leikkaa muutama pegmatiittinen juoni. Kallio on rakoillut melko voimakkaasti ja vaakasuuntaiset raot ovat systemaattisia ja läpikotaisia (Kuva 2). Raot esiintyvät noin puolen metrin etäisyydellä toisistaan. Yksittäisten rakojen pituus leikkauksessa on keskimäärin kaksi metriä. Raot kuitenkin limittyvät toisiinsa muodostaen pitkiä rakolin-

joja, joista pisimmän pituudeksi mitattiin 23 metriä. Pegmatiittisten juonten kohdalla rakoilu on harvempaa.

Kuva 2. Systemaattisesti rakoillut migmatiittinen gneissi Salmisaaressa. Havainto METU-2007-5.

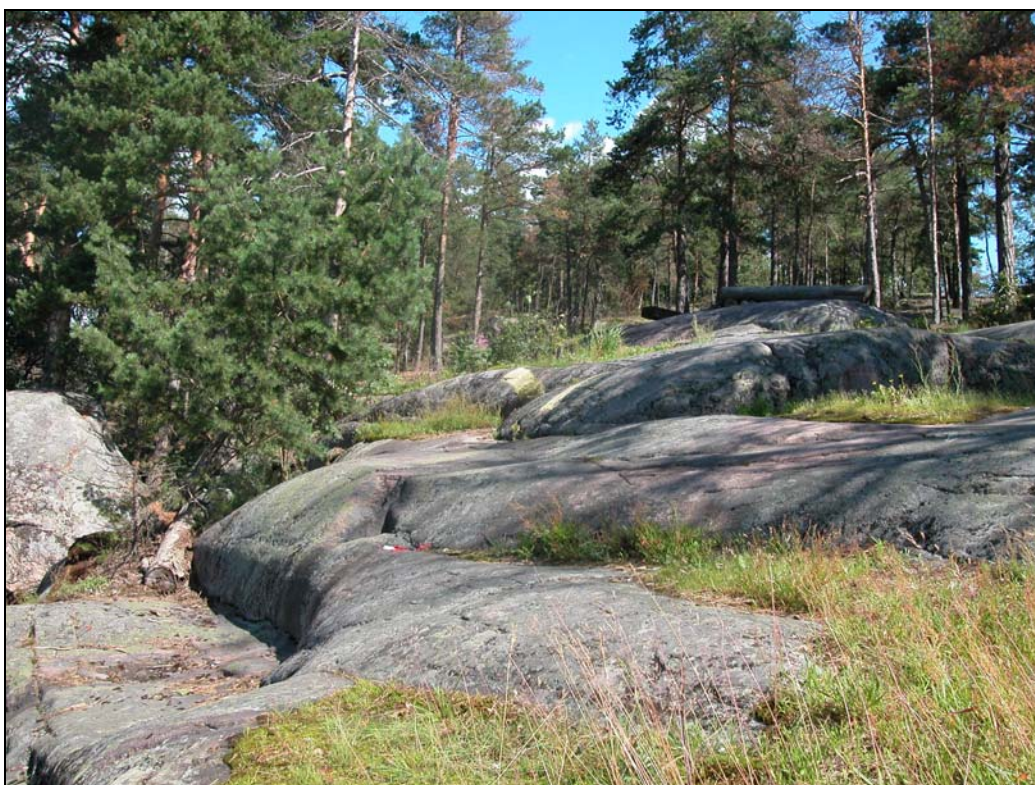
Uimarannan graniitissa (METU-2007-12) on systemaattinen vaakarakoilu, jossa rakoja on vajaan puolen metrin välein (Kuva 4). Raot ovat aaltomaisia ja viettävät loivasti pohjoiseen. Karhusaaren solmussa hapan gneissi on rakoillut vaakasuunnassa siten, että raot esiintyvät pitkinä ja läpikotaisina n. metrin välein. Suurimmaksi rakopituudeksi mitattiin yhdeksän metriä keskimääräisen pituuden ollessa viitisen metriä. Raoissa esiintyy myös jonkin verran rikkonaisuutta. Gabros-

Kuva 4. Vaakarakoilu näkyy graniitissa terasseina Karhusaaren uimarannan kalliossa. Havainto METU-2007-12.

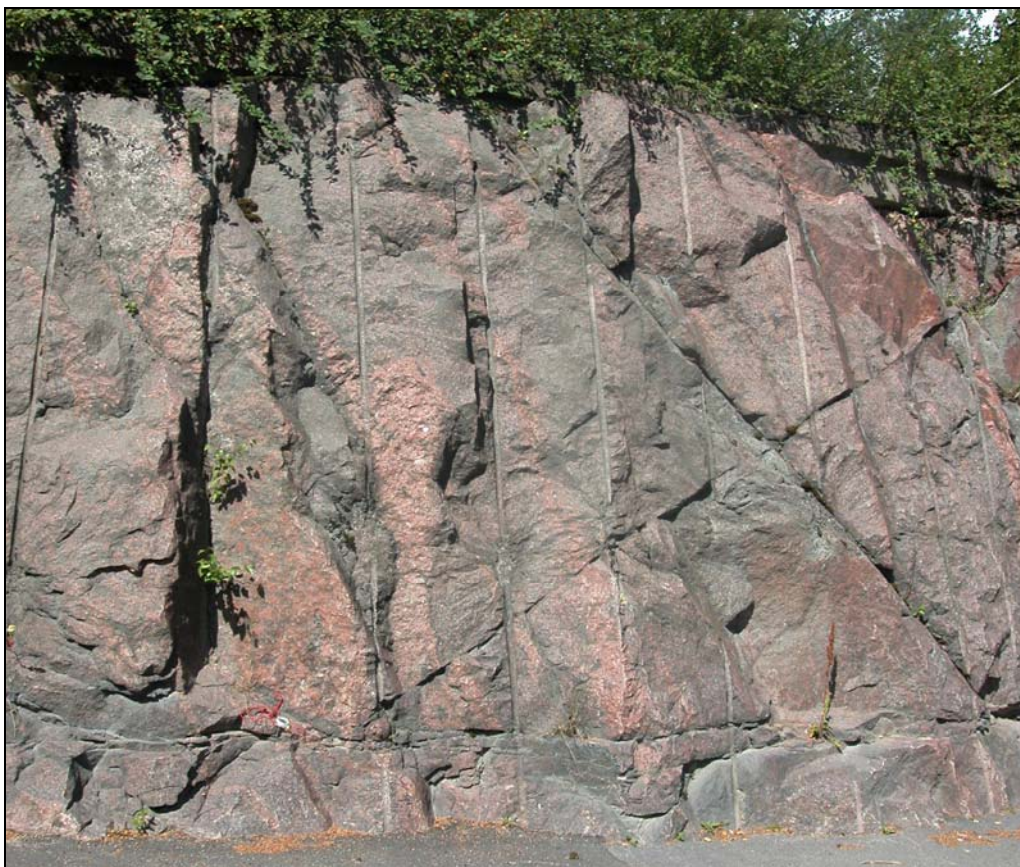
Kuva 5. Vyöhykkeeseen keskittynyt vaakarakoilu graniitissa Tapiolassa. Havainto METU-2007-19.

Muilla Itä-Tapiolan havaintopaikoilla kivilajina on graniitti. Lähellä Tapiolantien ja Kehä 1:n välistä risteystä sijaitsevassa tieleikkauksessa (METU-2007-19) graniitti on rakoillut voimakkaasti pystysuunnassa, mutta vaakarakoilu on heikkoa (Kuva 5). Havaitut raot ovat suoria ja loivasti lounaaseen kaatuvia ja niitä havaittiin neljän metrin matkalla kolme. Raot eivät kuitenkaan esiinny systemaattisesti, vaan muodostavat vyöhykkeen. Tästä pisteestä länteen sijaitsevat havaintopaikat Otsolahdentiellä ja Linnoituskalliolla (METU-2007-22 ja METU-2007-24) ovat myös graniittia ja niissä toistuu saman tyyppinen heikko vaakarakoilu.

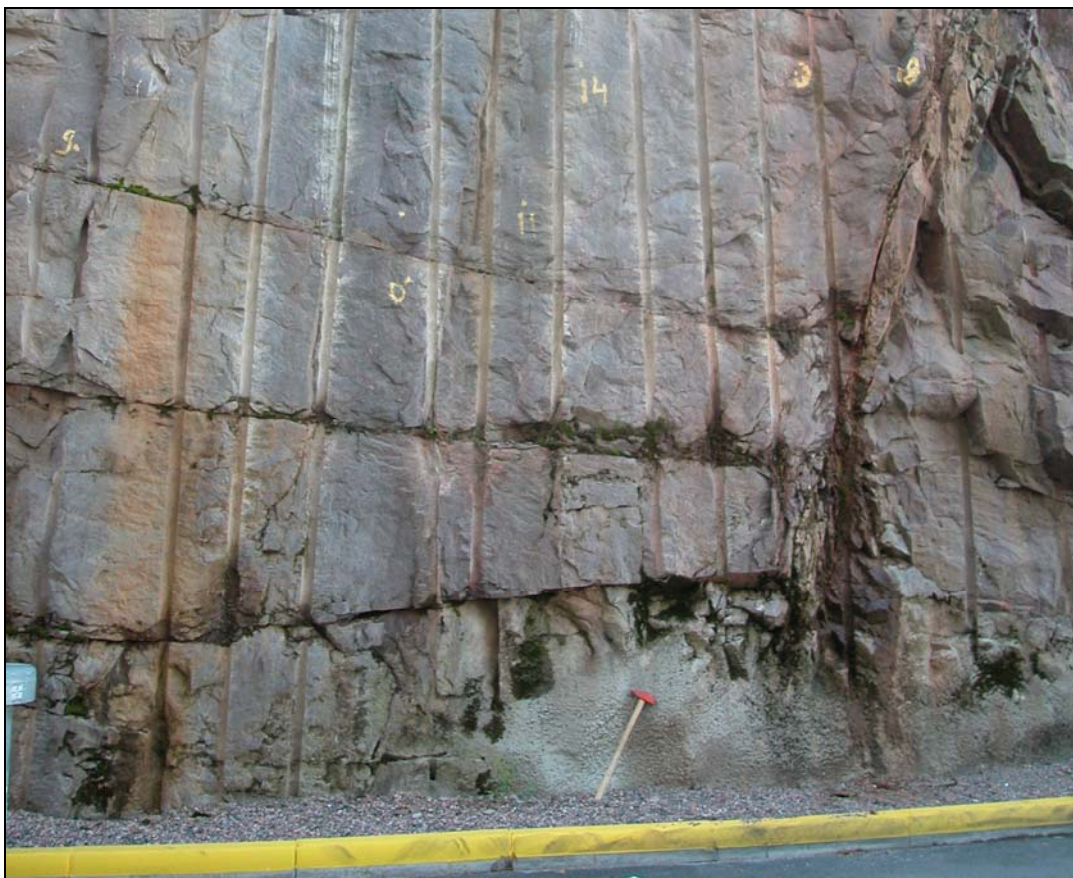
Länsi-Tapiolan havaintopisteiden kivilajina toimii punainen, keskirakeinen ja suuntautunut graniitti, jota pegmatiittiset juonet harvakseltaan leikkaavat. Vaakarakoilsta saa hyvän kuvan Tapiolan terveysaseman takaa löytyvästä suuresta leikkauksesta (METU-2007-29), jossa pitkät, keskimäärin kuusi metriä pitkät vaakaraot esiintyvät systemaattisesti noin metrin välein (Kuva 6). Raot ovat loivasti kaatuvia ja paikoin rikkonaisia ja niiden väleissä esiintyy myös satunnaisia hajarakoja. Pystyrakoilu on heikommin kehittynyt, tosin leikkauksessa on nähtävissä yksi pystysuuntainen rakovyöhyke.

Kuva 6. Systemaattista vaakarakoilua graniitissa Tapiolan terveysaseman parkkipaikalla. Havainto METU-2007-29.

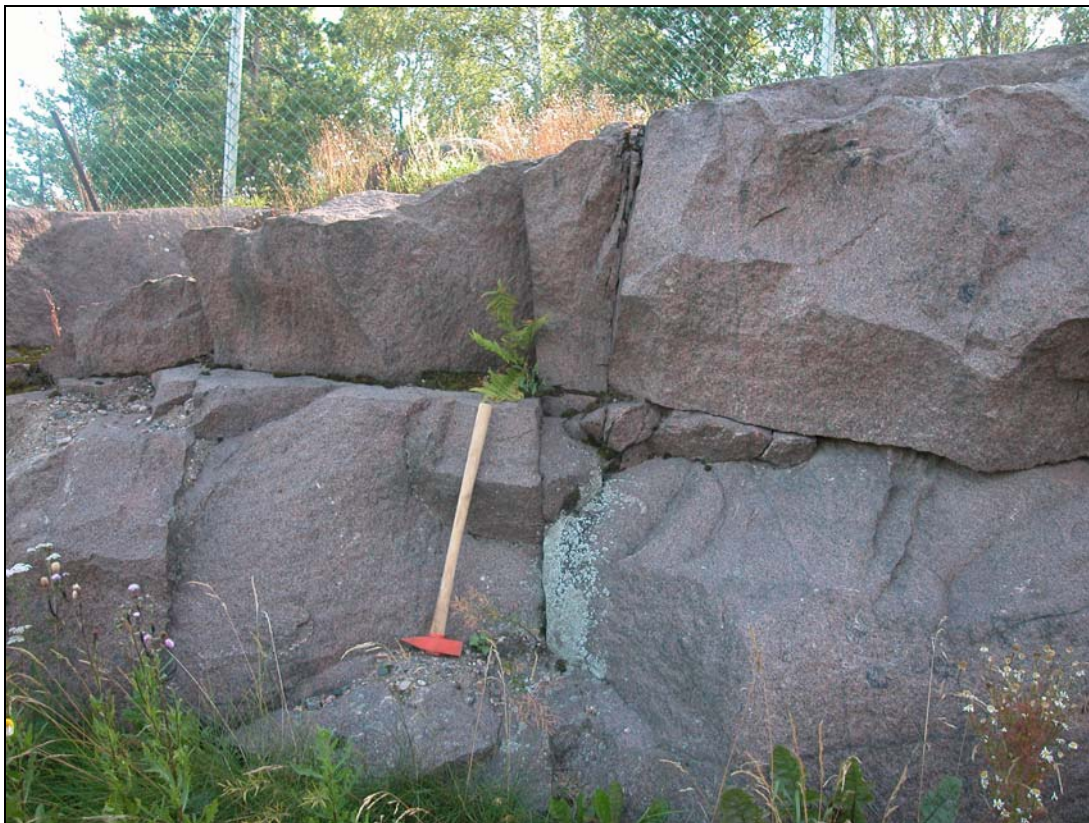
Niittykummun alueella maasto on alavaa ja tältä alueelta saatiin tehtyä vain yksi havainto (METU-2007-30), jonka sijaintipaikka on Koivu-Mankkaan tien ja Merituulentien välisessä risteyksessä Mazdan parkkipaikan vieressä. Leikkauksen kivilajina on suuntautunut keskirakeinen graniitti, jossa rakoilua on varsin vähän. Loivasti lounaaseen kallistuvia vaakarakoja havaittiin kahdella metrillä kaksi. Raot eivät ole systemaattisia ja ne ovat pituudeltaan keskimäärin 3 metriä pitkiä (kuva 7).

Kuva 7. Vaakarakoilua graniitissa Niittykummussa. Havainto METU-2007-30.

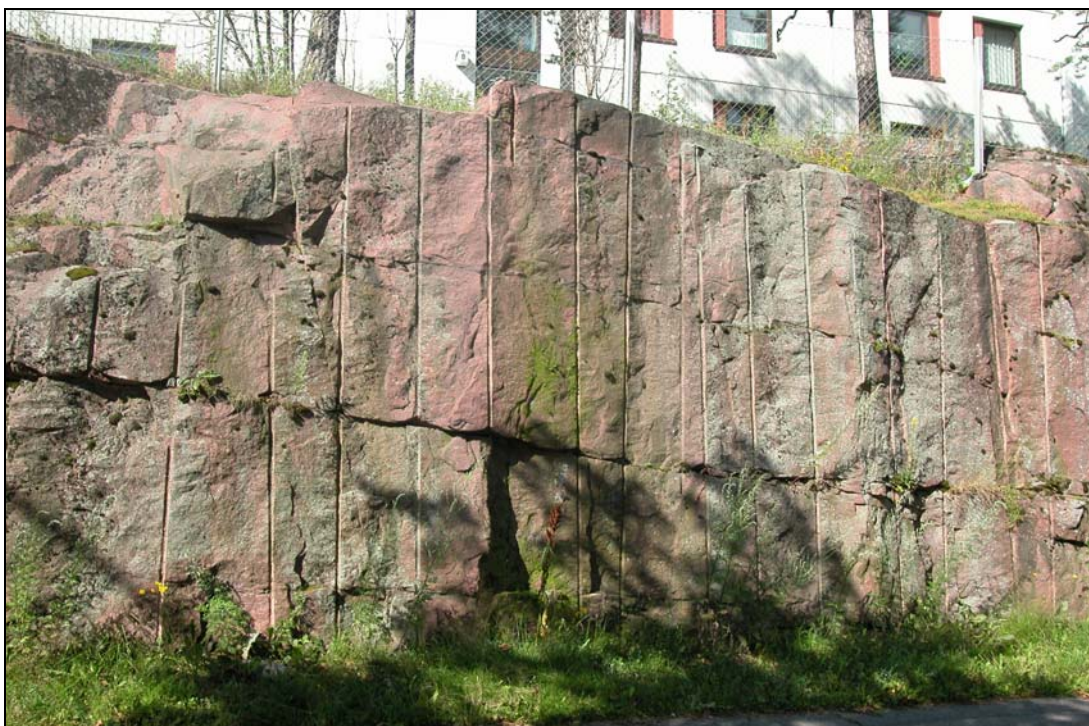
Länsiväylän eteläpuolelta tehtiin havainto kuudesta pisteestä, joiden kivilajina on yhtä poikkeusta lukuun ottamatta keskirakeinen ja suuntautunut graniitti. Graniitissa esiintyy systemaattinen vaakarakoilu 0,5 – 1 metrin välein. Rakoilusta saa hyvän kuvan Tiistiläntien ja Matinkadun välisellä risteysalueella, jossa on korkeat ja pitkät tieleikkaukset kahteen suuntaan. Tiistiläntien puolella (METU-2007-34) on leikkauksessa näkyvissä selkeä systemaattinen vaakarakoilu, jossa rakoväli on noin metrin (kuva 8). Raot ovat keskimäärin kolme metriä pitkiä ja limittyvät toisiinsa muodostaen pitkiä, läpikotaisia rakolinjoja. Rakotasot ovat kallistuneet loivasti länteen. Tätä leikkausta vastaan kohtisuorassa on Matinkadun leikkaus (METU-2007-35), jossa vaakaraoit sijaitsevat edelleen noin metrin välein mutta eivät ole yhtä selkeitä ja systemaattisia kuin Tiistiläntien leikkauksessa. Tässä leikkauksessa tasot viettävät enemmän luoteeseen. Vaakarakoilu on alueella varsin homogeenista ja kivi yleisesti ottaen varsin ehjää. Poikkeuksen muodostaa Suomenlahdentien leikkaus (METU-2007-32), jossa kivi on pystysuunnassa selvästi rikkonaisempaa kuin muilla paljastumilla.

Kuva 8. Systemaattinen vaakarakoilu graniitissa Tiistiläntien leikkauksessa Matinkylässä. Havainto METU-2007-34.
